Dampak Aerosol Korosif Pesisir terhadap Keandalan Peralatan Distribusi Listrik PLN: Studi Kasus di Pangandaran

Wildan Arya Putra¹, Farah Rizki Octavia², Shamsul Hadi³, Nurjanna Joko Trilaksono⁴, and Muhammad Rais Abdillah⁵

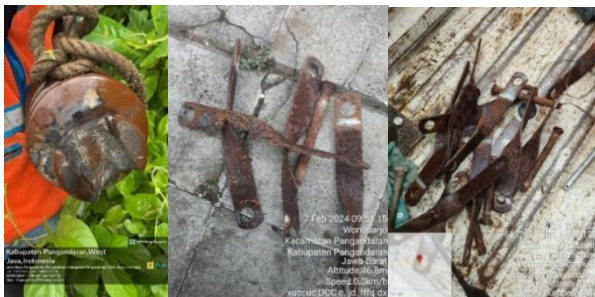
Gambar 2. Komponen yang mengalami korosi

Komponen yang mengalami korosi yaitu Konduktor A3C (*All Alloy Aluminium Conductor*), *Bracket*, *Suspension*, dll dimana komponen tersebut sangat penting dalam menunjang peralatan distribusi Listrik. Kejadian korosi ini terjadi di sepanjang pesisir Pangandaran dan dengan frekuensi kejadian korosi sebanyak 3 kali selama tahun 2024. Korosi tersebut menyebabkan kerusakan komponen, gangguan jaringan listrik, dan pemadaman distribusi listrik terdampak sebanyak 62.505 pelanggan (Tabel 1). Penulis menilai bahwa angka ini mencerminkan urgensi penanganan korosi secara proaktif, terutama di wilayah pesisir. Tingginya jumlah pelanggan terdampak menunjukkan bahwa gangguan akibat

korosi bukan hanya bersifat teknis, melainkan juga berdampak langsung terhadap pelayanan publik dan kepercayaan pelanggan terhadap PLN.

No	Unit Layanan Pelanggan PLN	Nama Jalur Listrik	Beban (Ampere)	Jumlah Pelanggan Terdampak	Lama Padam (menit)	Penyebab Gangguan
1	Pangandaran	KRNI	158	25135	81	Jumper Putus di T.KRNI Tiang >120 Akibat korosi
2	Pangandaran	BTHU	192	25507	65	Jumper Putus di T.BTHU 987 (CO AFT LEDA) Akibat korosi
3	Pangandaran	PATO	64	11858	44	Jumper Putus di T.PATO 1-30 Akibat korosi

a. Penggunaan material tahan korosi seperti baja galvanis / pelapisan seng (Zn), aluminium anodized (Al_2O_3), atau material komposit untuk meningkatkan ketahanan terhadap korosi. Pada baja galvanis.

c. Pemeliharaan dan Inspeksi Rutin untuk mendeteksi tanda-tanda awal korosi, selain itu membersihkan permukaan peralatan dari
