# *Dampak Aerosol Korosif Pesisir terhadap Keandalan Peralatan Distribusi Listrik PLN: Studi Kasus di Pangandaran*

Korosi akibat paparan aerosol korosif di wilayah pesisir merupakan tantangan utama dalam menjaga keandalan sistem distribusi listrik. Penelitian ini menganalisis dampak korosi pada peralatan distribusi listrik PLN, termasuk konduktor A3C, bracket, dan suspension, yang mengalami kerusakan signifikan akibat lingkungan korosif di Pangandaran. Faktor-faktor seperti tingginya kadar garam di udara, kelembapan tinggi, dan paparan angin laut mempercepat laju korosi, yang berujung pada kerusakan infrastruktur dan gangguan listrik pada 62.505 pelanggan selama tahun 2024. Studi ini juga mengevaluasi langkah-langkah mitigasi, seperti penggunaan material tahan korosi, aplikasi pelapisan protektif, serta inspeksi dan pemeliharaan berkala. Hasil penelitian ini menjadi dasar bagi strategi peningkatan keandalan distribusi listrik di kawasan pesisir.

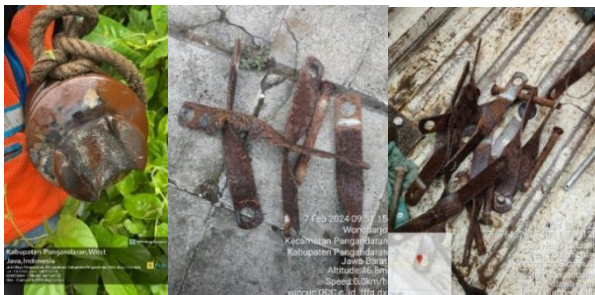
Gambar 2. Komponen yang mengalami korosi

Berdasarkan hasil pengamatan di lapangan, didapatkan dokumentasi komponen peralatan distribusi Listrik yang mengalami korosi seperti yang ditunjukkan oleh Gambar 2 berikut.

Komponen yang mengalami korosi yaitu Konduktor A3C (*All Alloy Alluminium Conductor*), *Bracket*, *Suspension*, dll dimana komponen tersebut sangat penting dalam menunjang peralatan distribusi Listrik. Kejadian korosi ini terjadi di sepanjang pesisir Pangandaran dan dengan frekuensi kejadian korosi sebanyak 3 kali selama tahun 2024. Korosi tersebut menyebabkan kerusakan komponen, gangguan jaringan listrik, dan pemadaman distribusi listrik terdampak sebanyak 62.505 pelanggan (Tabel 1). Penulis menilai bahwa angka ini mencerminkan urgensi penanganan korosi secara proaktif, terutama di wilayah pesisir. Tingginya jumlah pelanggan terdampak menunjukkan bahwa gangguan akibat

a. Penggunaan material tahan korosi seperti baja galvanis / pelapisan seng (Zn), aluminium anodized ( $\text{Al}_2\text{O}_3$ ), atau material komposit untuk meningkatkan ketahanan terhadap korosi. Pada baja galvanis.

c. Pemeliharaan dan Inspeksi Rutin untuk mendeteksi tanda-tanda awal korosi, selain itu membersihkan permukaan peralatan dari
