Analisis Kerusakan *Gripper, Cavity, Bearing,* dan *Locking shaft* Mesin *Injection molding* *Sidel SBO18* di PT.XYZ

Mochammad Arvin Syarifuddin¹, Kadarismansyah², Indra Kharisma³

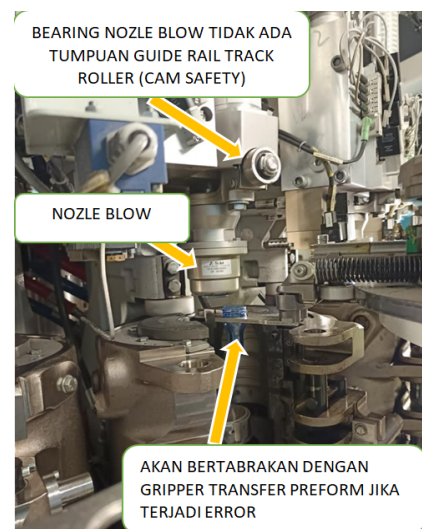
Gambar 5. Tumbukan Gripper dengan Nozzle Blow

Untuk selanjutnya kita menganalisis lebih spesifik khususnya pada mesin. Patahnya gripper transfer disebabkan oleh kegagalan saat transfer perform masuk kedalam cavity mold dan saat botol keluar dari cavity mold, sehingga gripper menabrak nozzle blow. Hal tersebut terjadi karena tidak adanya jarak antara nozzle blow dengan gripper. Lalu penyebab yang kedua adalah kesalahan timing turun nozzle blow pada saat terjadinya transfer material perform dan botol. Dan penyebab yang ketiga adalah adanya sensor yang error karena kotor pada komponen streaching unit. Hal tersebut menyebabkan terjadi tumbukan antara gripper dengan nozzle blow. Selanjutnya penyebab yang

Sedangkan penyebab cacatnya cavity mold disebabkan oleh masuknya komponen lain selain material preform ke dalam cavity mold saat proses open close mold, dan masuknya pecahan komponen dari nozzle blow yang mengakibatkan cacat pada cavity mold. Lalu penyebab bearing pecah adalah tumpuan tekanan berlebih pada bearing karena kegagalan proses open close mold akibat pecahan komponen nozzle blow tersangkut di cavity mold. Lalu yang terakhir locking shaft patah diakibatkan oleh tekanan tumpuan yang berlebih pada locking shaft mold yang disebabkan oleh kegagalan proses open close mold akibat pecahan komponen nozzle blow tersangkut di bushing locking shaft mold.

Untuk rekomendasi pada mesin, pencegahan pertama agar tidak terjadi tabrakan antara komponen *gripper transfer* dengan *nozzle blow* yang mengakibatkan kerusakan pada komponen lainnya, adalah merancang dan membuat *Cam safety stretching unit*. Lalu untuk manusianya (*operator* dan *maintenance*) adalah memberikan *training* kepada *operator* dan *maintenance* yang masih baru, dan mencegah kesalahan *setting parameter* mesin. Lalu untuk metodenya, adalah dengan mengubah metode perawatan mesin terutama pada penjadwalan perawatan mesin, terutama pada perawatan *cleaning sensor stretching unit*.

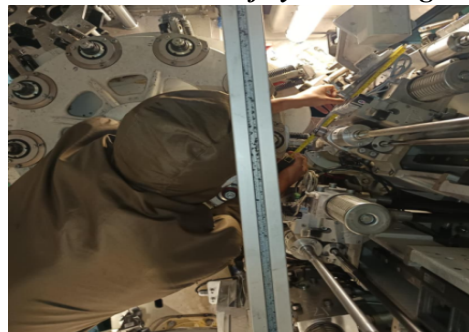
Gambar 6. Pengukuran Dimensi untuk *Cam Safety Stretching Unit*

Pada tahap ini, hal yang pertama dilakukan adalah proses pengukuran *area Cam safety unit original* mesin. Pengukuran panjang disain *Cam safety stretching unit original* mesin kurang lebih 42 cm, ukuran panjang ini kurang efektif untuk mencegah tumbukan antara komponen *nozzle blow* dengan komponen *gripper transfer preform*.

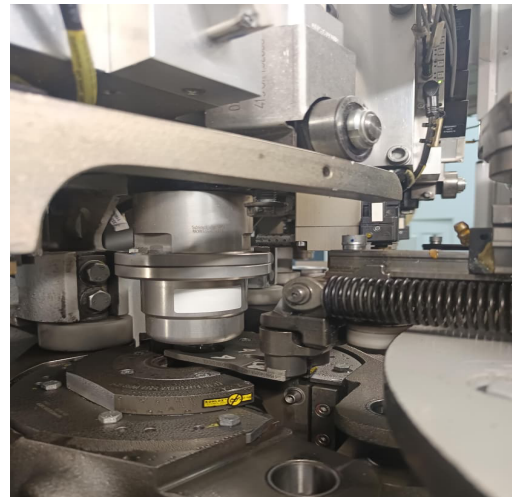
Gambar 9. Pengujian

Pada pengujian setelah pemasangan *Cam safety stretching unit improve* celah *gripper transfer* pada *cavity mold* tetap pada standar operasional mesin yaitu 1.20 mm, sedangkan tumpuan *bearing nozzle blow type 5202RS* yang memiliki tebal 16 mm dan *Cam safety stretching unit improve* memiliki tebal 20 mm didapatkan hasil celah 4 mm tetap pada celah standar *Cam original* mesin. Dengan disain ini akan mencegah terjadinya tumbukan antara komponen *nozzle blow* dengan *gripper transfer* botol dan

preform yang bisa mengakibatkan kerusakan pada komponen mesin *injection molding* seperti *cavity mold* cacat, kerusakan pada komponen *nozzle blow* dan *gripper*, pecahnya *bearing frame bottom* dan patahnya *locking shaft mold*.
