# Pengaruh Air Rob Terhadap Struktur Bangunan Tua

Nuroji

Departemen Teknik Sipil, Universitas Diponegoro  
Jl. Prof. Soedharto, Tembalang, Semarang, Indonesia  
nuroji.undip@gmail.com

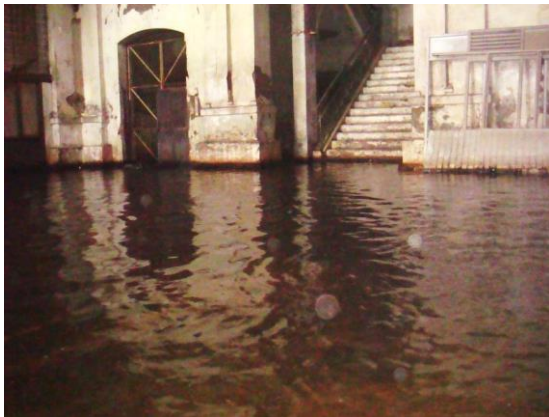
**Gambar 3. Lantai 1 terendam air rob**

Selain itu terdapat kolom-kolom beton bertulang yang berfungsi sebagai struktur penyangga balok lantai untuk memperkecil bentang. Lantai dan plafon menggunakan struktur kayu dengan balok penyangga dari baja profil IWF. Seluruh bangunan tergenang air akibat penurunan tanah (*Land subsidence*) seperti terlihat pada Gambar 3.

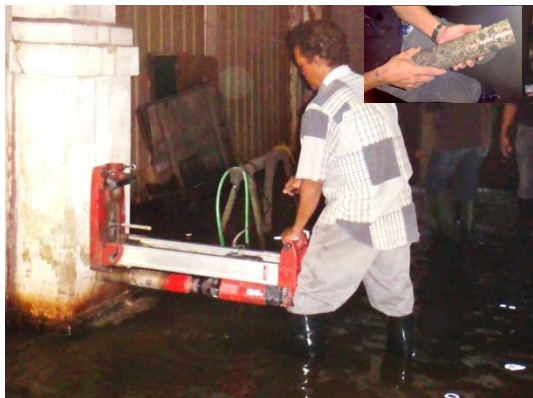
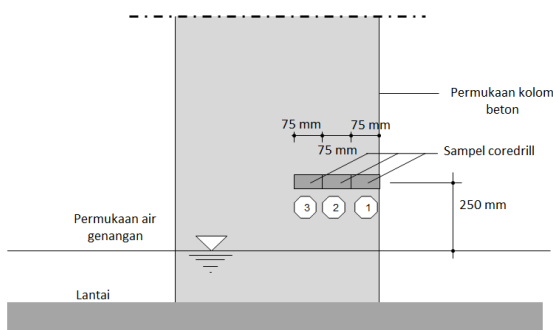
**Gambar 4. Pengambilan sampel**  
(a) Proses core drill (b) Posisi pengambilan sampel

Untuk mengetahui pengaruh air rob terhadap kuat tekan beton, pada penelitian ini dilakukan pengambilan sampel di Lantai-1 dan di Lantai-2 dengan ketinggian 5 m dari Lantai-1 untuk mewakili lokasi yang terendam dan yang tidak terendam air rob dengan masing-masing jumlah pengambilan 3 titik. Pengambilan sampel beton menggunakan *core drill* dengan mata bor diameter 50 mm panjang 370 mm. Pengeboran dilakukan dari permukaan beton dengan arah horisontal hingga mencapai kedalaman 225 mm. Pada Lantai-1 yang terendam air rob, pengeboran dilakukan 250 mm di atas permukaan air genangan seperti ditunjukkan pada gambar 4. Selanjutnya hasil beton hasil core drill dibagi menjadi tiga bagian yang masing-masing panjangnya 75 mm dengan kedalaman rata-rata 37,5 mm, 112,5 mm dan 187,5 mm yang diukur dari permukaan ke titik pusat benda uji. Semua benda uji dari hasil *core drill* selanjutnya dilakukan uji kuat tekan. Untuk memudahkan pembacaan data dibuat nomenklatur, nomenklatur benda uji BU1-2 menyatakan benda uji di Lantai-1 dan di lokasi 2, hasil uji kuat tekan beton hasil core drill disajikan dalam tabel 2.

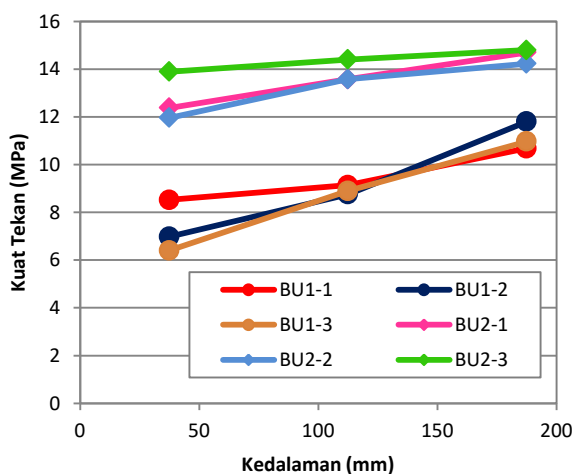
Dari Gambar 5 terlihat bahwa hasil pengujian sampel beton pada Lantai-1 dan Lantai-2, keduanya membentuk data yang mengelompok untuk masing-masing lantai, yang menggambarkan bahwa secara umum kuat tekan beton di Lantai-1 lebih rendah dibanding kuat tekan beton di Lantai-2 dan semakin dekat dengan permukaan beton kuat tekannya semakin rendah baik untuk Lantai-1 maupun Lantai-2. Hal ini membuktikan bahwa genangan air rob mempunyai pengaruh yang sangat kuat dalam penurunan kuat tekan beton, dimana semakin dekat dengan lingkungan korosif pengaruh penurunan kuat tekan beton semakin tinggi.

Gambar 5. Hubungan kuat tekan dan kedalaman

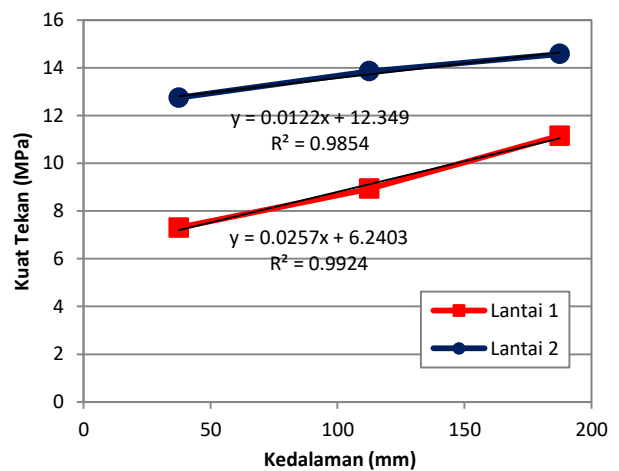
Untuk mengetahui hubungan antara kuat tekan dan kedalaman dalam fungsi matematik, diklasifikasikan antara kuat tekan beton rata-rata di Lantai-1 dan 2 seperti ditunjukkan pada Gambar 6. Grafik tersebut memperlihatkan bahwa data kuat tekan rata-rata pada kedalaman yang sama untuk Lantai-1 lebih rendah dibanding Lantai-2, kemiringan untuk Lantai-1 lebih besar dibanding Lantai-2. Hal ini menunjukkan bahwa daya rusak air rob terhadap material beton pada Lantai-2 lebih rendah yang diakibatkan oleh adanya kontak langsung antara material beton dan udara lembab, sedangkan pada Lantai-1 penurunan material beton tidak hanya melalui kontak langsung dengan udara lembab tetapi juga melalui proses kapilaritas material beton.

Gambar 6. Hubungan antara kuat tekan rata-rata dan kedalaman pada lantai 1

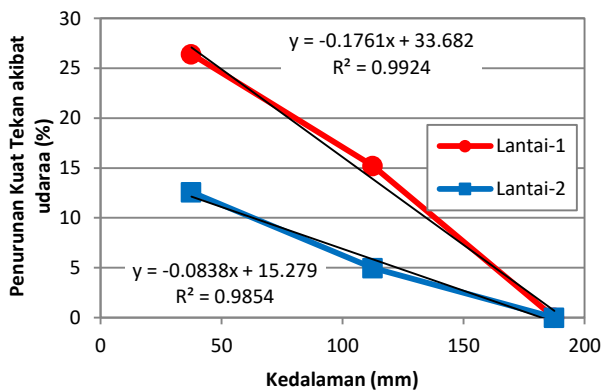
**Gambar 7. Hubungan penurunan kuat tekan beton terhadap kedalaman**

Gambar 7 menunjukkan hubungan penurunan kuat tekan beton terhadap kedalaman untuk Lantai-1 dan 2. Pada kedalaman 187,5 mm kedua kurva menunjukkan tidak adanya penurunan kuat tekan beton akibat udara. Laju penurunan kuat tekan beton terhadap kedalaman pada Lantai-1 adalah sebesar -0.1761 % per mm kedalaman, sedangkan

pada Lantai-2 sebesar -0.0838 % per mm kedalaman. Pengaruh laju penurunan kuat tekan akibat udara pada Lantai-1 jauh lebih besar dari pada Lantai-2 atau 210 % dari Lantai-2. Hal ini dikarenakan tingkat kelembaban pada Lantai-1 jauh lebih besar.
