# Pengaruh Air Rob Terhadap Struktur Bangunan Tua

**Nuroji**

Departemen Teknik Sipil, Universitas Diponegoro  
Jl. Prof. Soedharto, Tembalang, Semarang, Indonesia  
nuroji.undip@gmail.com

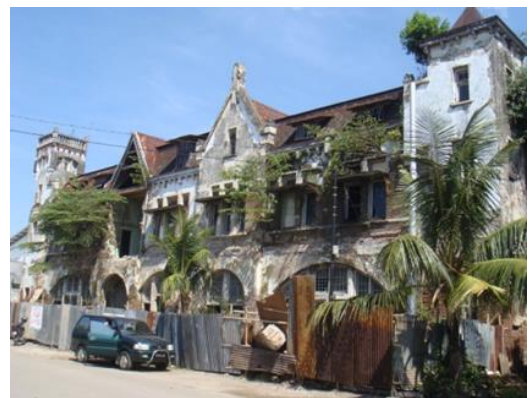
Gambar 1. Tampak Bangunan ex. Mega Eltra

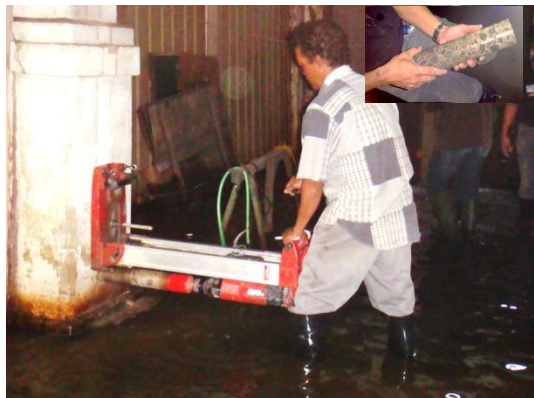
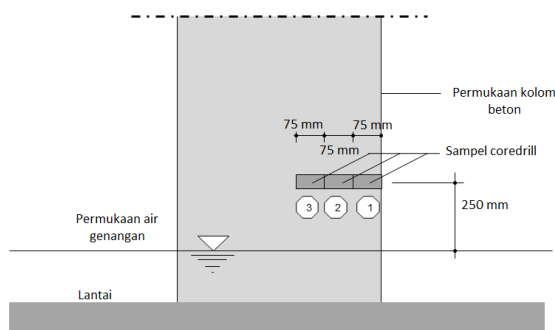
**Gambar 4. Pengambilan sampel**  
(a) Proses core drill (b) Posisi pengambilan sampel

Untuk mengetahui pengaruh air rob terhadap kuat tekan beton, pada penelitian ini dilakukan pengambilan sampel di Lantai-1 dan di Lantai-2 dengan ketinggian 5 m dari Lantai-1 untuk mewakili lokasi yang terendam dan yang tidak terendam air rob dengan masing-masing jumlah pengambilan 3 titik. Pengambilan sampel beton menggunakan *core drill* dengan mata bor diameter 50 mm panjang 370 mm. Pengeboran dilakukan dari permukaan beton dengan arah horisontal hingga mencapai kedalaman 225 mm. Pada Lantai-1 yang terendam air rob, pengeboran dilakukan 250 mm di atas permukaan air genangan seperti ditunjukkan pada gambar 4. Selanjutnya hasil beton hasil core drill dibagi menjadi tiga bagian yang masing-masing panjangnya 75 mm dengan kedalaman rata-rata 37,5 mm, 112,5 mm dan 187,5 mm yang diukur dari permukaan ke titik pusat benda uji. Semua benda uji dari hasil *core drill* selanjutnya dilakukan uji kuat tekan. Untuk memudahkan pembacaan data dibuat nomenklatur, nomenklatur benda uji BU1-2 menyatakan benda uji di Lantai-1 dan di lokasi 2, hasil uji kuat tekan beton hasil core drill disajikan dalam tabel 2.

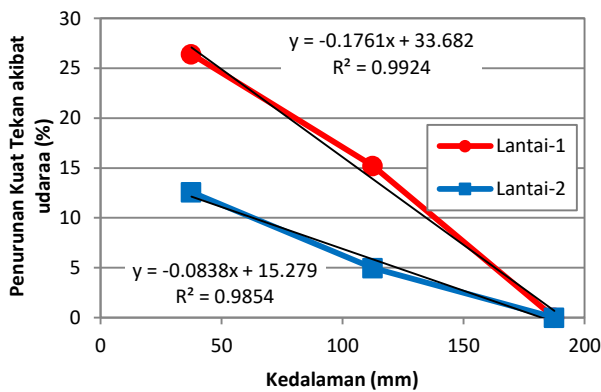
**Gambar 7. Hubungan penurunan kuat tekan beton terhadap kedalaman**

Gambar 7 menunjukkan hubungan penurunan kuat tekan beton terhadap kedalaman untuk Lantai-1 dan 2. Pada kedalaman 187,5 mm kedua kurva menunjukkan tidak adanya penurunan kuat tekan beton akibat udara. Laju penurunan kuat tekan beton terhadap kedalaman pada Lantai-1 adalah sebesar -0.1761 % per mm kedalaman, sedangkan

pada Lantai-2 sebesar -0.0838 % per mm kedalaman. Pengaruh laju penurunan kuat tekan akibat udara pada Lantai-1 jauh lebih besar dari pada Lantai-2 atau 210 % dari Lantai-2. Hal ini dikarenakan tingkat kelembaban pada Lantai-1 jauh lebih besar.
