# Modifikasi Alat *Marking* Menggunakan *Paint Pressure Tank* pada Mesin Ekstruder

## Abstrak

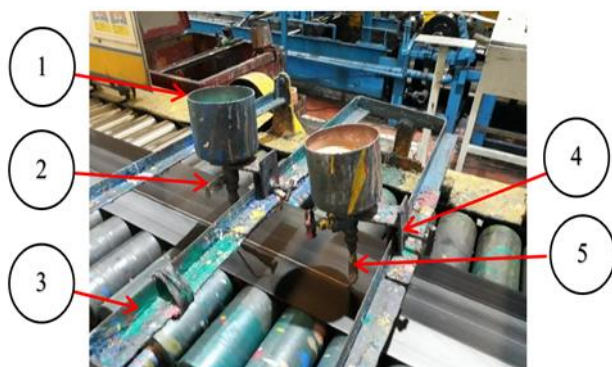
**Gambar 1. Kondisi alat *marking* yang digunakan (sumber: PT.X)**

Alat *marking* yang digunakan saat ini ditampilkan pada Gambar 1 dengan keterangannya pada Tabel 1. Dudukan alat *marking* pada nomor 3 yang bergetar mengakibatkan terjadinya pergeseran tangki *marking*. Hal tersebut menghasilkan sebuah garis *marking* yang tidak lurus. Hasil *marking* yang tidak lurus ditampilkan pada Gambar 2. Kemudian penggunaan tangki dan selang pada saat ini mengakibatkan terhambatnya aliran cat dan menghasilkan garis putus-putus. Kesalahan *marking* tersebut mengakibatkan produk tidak lolos tahap *quality control*. Bentuk *marking* dengan garis terputus ditampilkan pada Gambar 3.

**Tabel 1. Komponen alat *marking* yang digunakan**

| No. | Komponen |
| 1 | Tangki <i>marking</i> |
| 2 | Katup |
| 3 | Dudukan <i>marking unit</i> |
| 4 | Pengait |
| 5 | Selang |

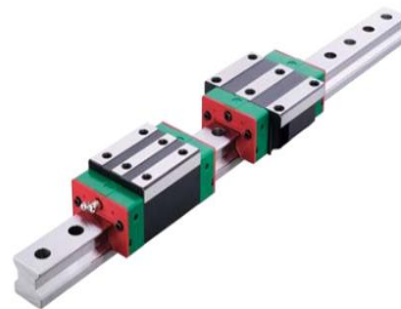
Gambar 6. *Linear guideways* [11]

*Linear guideways* adalah alat yang memungkinkan gerakan linier dengan memanfaatkan elemen bergulir seperti bola *roller*. Alat ini mampu bergerak secara *linear* dengan tingkat kepresisian yang tinggi karena adanya sistem pengunci. Alat ini juga mampu menahan beban radial dan bergerak secara *linear* dikarenakan adanya efek penahan antara *rail* dan *block* [11].

Fungsi *linear guideways* yaitu agar tidak merubah posisi dari tangki cat, sehingga garis *marking* tidak miring. Bentuk dari *linear guideways* dapat dilihat pada Gambar 6. Untuk memperoleh nilai massa dari *linear guideways* yang digunakan, dapat dihitung dengan persamaan berikut.
