Analisis Kerusakan *Gripper, Cavity, Bearing,* dan *Locking shaft* Mesin *Injection molding* *Sidel SBO18* di PT.XYZ

Mochammad Arvin Syarifuddin¹, Kadarismansyah², Indra Kharisma³

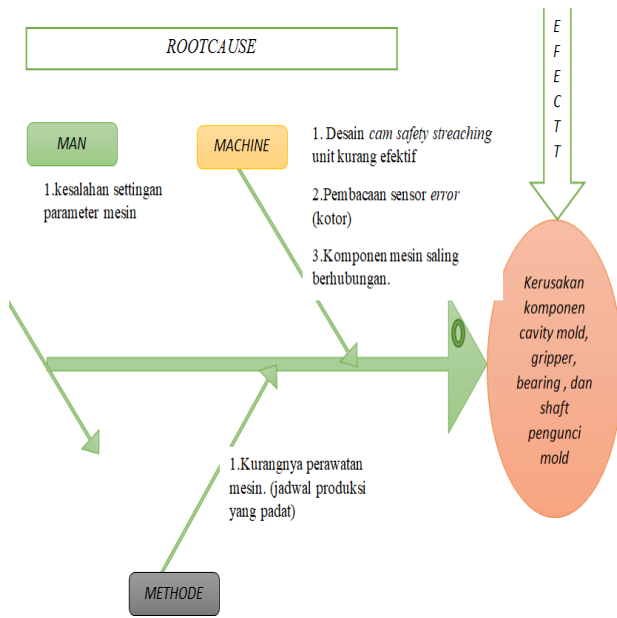
Gambar 4. Diagram Fishbone

Setelah kami analisis berdasarkan hasil wawancara dan observasi dilapangan, bahwa penyebab kerusakan adalah ada pada manusianya (operator produksi dan maintenance), yaitu ada kesalahan setting parameter mesin. Lalu penyebab kerusakan pada mesin adalah adanya disain Cam safety streaching unit yang kurang efektif atau kurang tepat, sensor-sensor yang kotor, saat terjadi error pada komponen streaching unit tidak ada tumpuan safety guide rail track loller untuk nozzle blow untuk mencegah tabrakan dengan komonen gripper transfer preform. dan komponen mesin yang saling bertabrakan. Lalu dari segi metode adalah kurangnya perawatan mesin dengan jadwal produksi yang padat. Sehingga dari beberapa hal tersebut menyebabkan kerusakan komponen cavity, gripper, bearing, locking shaft.

Untuk selanjutnya kita menganalisis lebih spesifik khususnya pada mesin. Patahnya gripper transfer disebabkan oleh kegagalan saat transfer perform masuk kedalam cavity mold dan saat botol keluar dari cavity mold, sehingga gripper menabrak nozzle blow. Hal tersebut terjadi karena tidak adanya jarak antara nozzle blow dengan gripper. Lalu penyebab yang kedua adalah kesalahan timing turun nozzle blow pada saat terjadinya transfer material perform dan botol. Dan penyebab yang ketiga adalah adanya sensor yang error karena kotor pada komponen streaching unit. Hal tersebut menyebabkan terjadi tumbukan antara gripper dengan nozzle blow. Selanjutnya penyebab yang

keempat adalah disain Cam safety streaching unit yang tidak efektif karena dimensinya terlalu pendek.

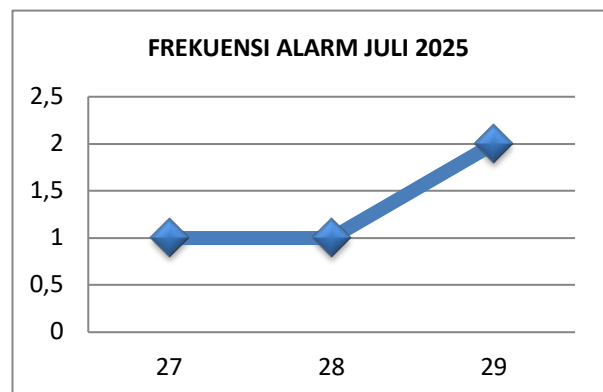
Gambar 10. Kurva Frekuensi Alarm

Hasil pengujian pada bulan juli sebelum dilakukannya hasil rekomendasi penelitian menunjukkan frekuensi awal kejadian *alarm stretching lowered in correct area* ada sebanyak 4 kali kejadian dan mengakibatkan komponen *gripper* patah, *cavity mold* cacat, *locking shaft mold* patah, *bearing frame bottom* pecah, dan *nozzle blow* rusak. Kejadian yang paling sering terjadi pada *week 29*, sehingga mengakibatkan menurunnya produktifitas mesin dan meningkatnya biaya operasional.

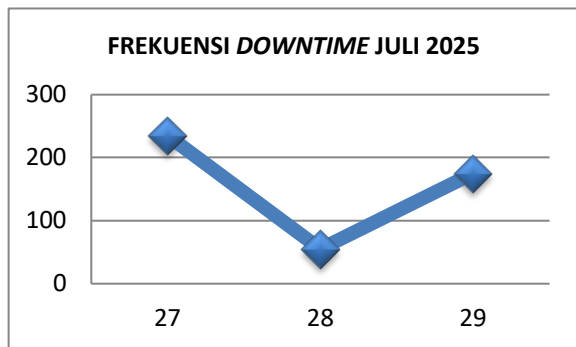
Gambar 11. Kurva Frekuensi kejadian/ Downtime

Sedangkan untuk *downtime*, Pada bulan juli total *downtime* atau lamanya waktu mesin berhenti akibat kerusakan *gripper*, *nozzle blow*, *cavity mold*, *bearing frame bottom* pecah, *locking shaft mold* patah sekitar 465 menit. Kerusakan komponen ini berasal dari sumber kegagalan proses *injection stretch blow molding* dimana pada komponen *stretching unit* terjadi *error*, sehingga

mengakibatkan tumbukan antara komponen *nozzle blow* dengan *gripper transfer* yang mengakibatkan rusaknya komponen lain pada mesin. Pada minggu pertama setelah dilakukan pemasangan *Cam safety streaching unit* dan dilakukan *preventive maintenance* yaitu dilakukan *cleaning sensor streaching unit* di *blow ing station mold 18* hasilnya bagus, indikator sensor berubah dari berwarna merah menjadi hijau, dan tidak ada kejadian *alarm streaching lowered in correct area* maupun kerusakan komponen *gripper transfer, locking shaft mold* patah, dan *cavity mold* cacat.

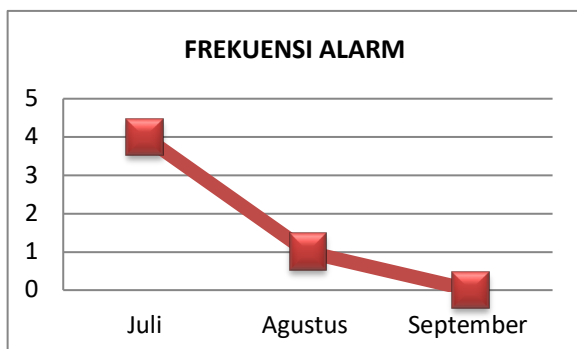
Gambar 12. Kurva Frekuensi Alarm juli-september 2025

Ditinjau dari data *factory achievement* per week 31-32 selama 2 minggu dalam 1 bulan agustus, menunjukkan kenaikan yang signifikan dari 76,19% naik *standby* menjadi 92%. Pada week 33 bulan agustus sempat terjadi *alarm streaching lowered in correct area, di blow ing station mold 11* dan hasil dari pemasangan *Cam safety streaching unit* improve berhasil mencegah terjadinya tumbukan antara komponen *nozzle blow* dengan *gripper transfer preform* yang bisa menimbulkan kerusakan pada komponen lainnya. Produktifitas mesin terlihat meningkat dari hasil total perbandingan *factory achievement* bulan juli 89.92% dengan bulan agustus yaitu 92.53%.

Hasil dari pencegahan kerusakan komponen pada mesin saat terjadi *error* pada komponen *streaching unit* ditunjukkan pada komponen *nozzle blow, blow ing station mold 11* tetap dalam kondisi bagus tidak
